Verformungsmessungen an faserbewehrten Mörteln zur Fugeninstandsetzung

Berichte zur Denkmalpflege-Forschung

Dipl.-Ing. C. Beecken
Dipl.-Ing. H. Wigger
Prof. Dr.-Ing. F.S. Rostásy

Vorhaben BAU 7025 B

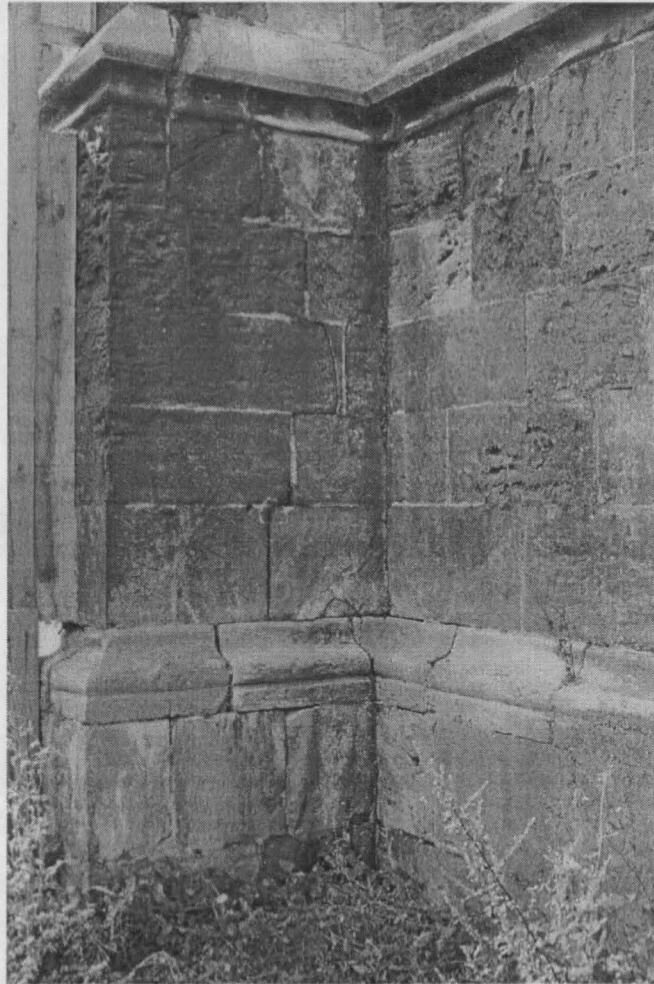
Bild 4.1: St. Johannis in Ellrich, Fugenzustand am Strebepfeiler des südlichen Langhauses /35/

Das im Quaderverband hergestellte aufgehende Außenmauerwerk der Kirche ist zweischalig aufgebaut /45/. Die Innenschale besteht aus Bruchsteinmauerwerk und ist zwischen 50 und 65 cm dick. Die Außenschale hat eine Stärke von ca. 35 cm und weist einen heterogenen Fugenaufbau aus Preßfugen und breiteren Stoßfugen (bis ca. 3 cm) auf. Der in den Fugen anzutreffende Mauer- und Verfumörtel ist neben Kalkmörtel überwiegend mit Gipsstein gemagerter Gipsmörtel. Er wurde sowohl im 13. Jahrhundert beim Bau der Kirche als auch bei den o. g. Wiederaufbau- und Sanierungsarbeiten verwendet. Außerdem kamen zwei Verfumörtel zum Einsatz, die vermutlich aus dem 20. Jahrhundert stammen. Die Stoßfugen sind durch sehr starke Flankenrisse bis hin zum völligen Herauslösen des Mörtels geschädigt. Dies hat einen fortschreitenden Feuchteintrag zur Folge, der zur Herauslösung wasserlöslicher Anteile des im Gips enthaltenen Calciumsulfats führt. Aus diesem Grund war neben einer Erneuerung der Dacheindeckung besonders im Bereich der Gründung und der Strebepfeiler eine Neuverfugung im Zuge konstruktiver Sicherungsmaßnahmen erforderlich (siehe Bild 4.1) /35/.

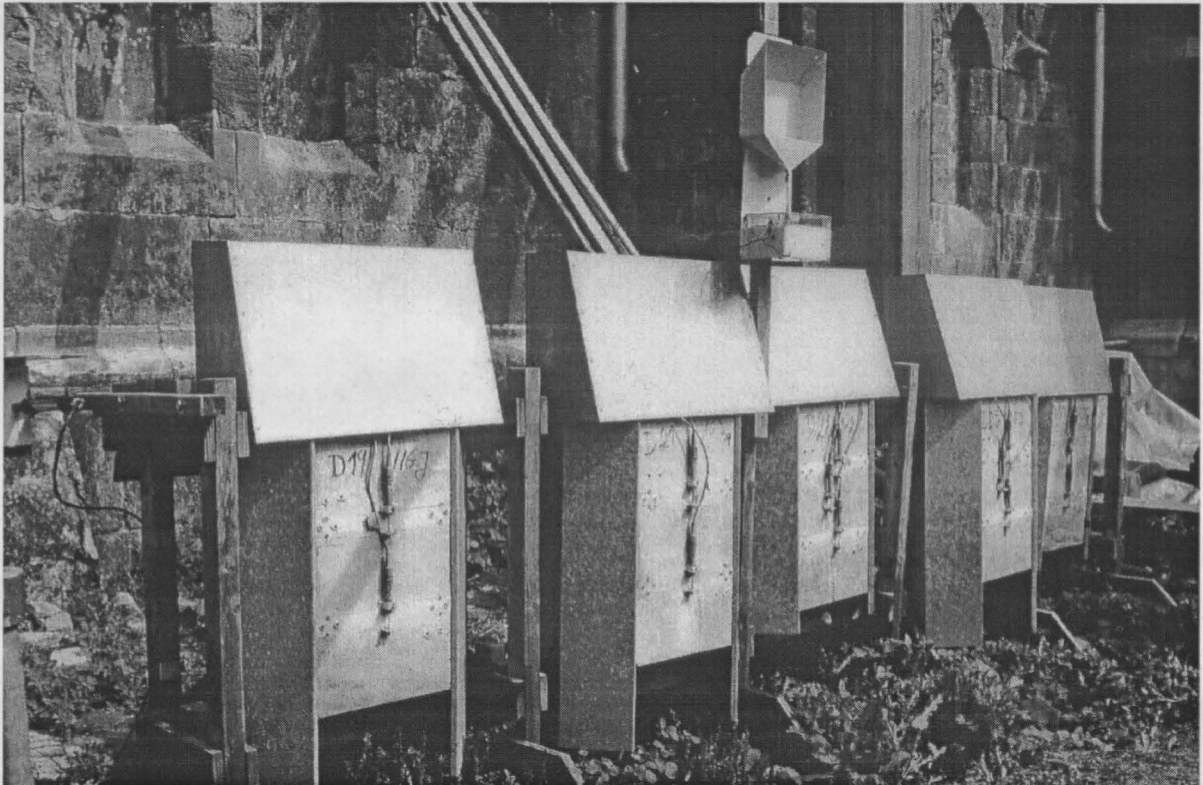
Bild 6.4: Abgedeckte Dreisteinkörper in Ellrich /1/

Um die im Bauwerk vorhandenen Zwängungen im rückwärtigen Mauerwerk nachzustellen, wurde eine Zugstangenkonstruktion gewählt. Auf die Spannvorrichtungen des Rahmens wurde ein Drehmoment von 30 Nm aufgebracht, das zur Aufrechterhaltung einer etwa konstanten Auflast der Steine korrigiert werden konnte. Nach dem Verfugen schloß sich eine vierzehntägige Nachbehandlungsphase mit feuchten Tüchern und Folien an, um die Verdunstung von Feuchtigkeit in der ersten Hydratationsphase herabzusetzen. Nach einer seitlichen Versiegelung der Dreisteinkörper wurden Induktive Wegaufnehmer und/oder Setzdehnungsmeßstrecken instrumentiert, um die Verformungen von Stein und Mörtel infolge der Witterungseinflüsse erfassen zu können. Zum Schutz vor Niederschlagseintrag wurden seitlich und oben Schutzbleche angebracht (siehe Bild 6.4) /1/, /35/.

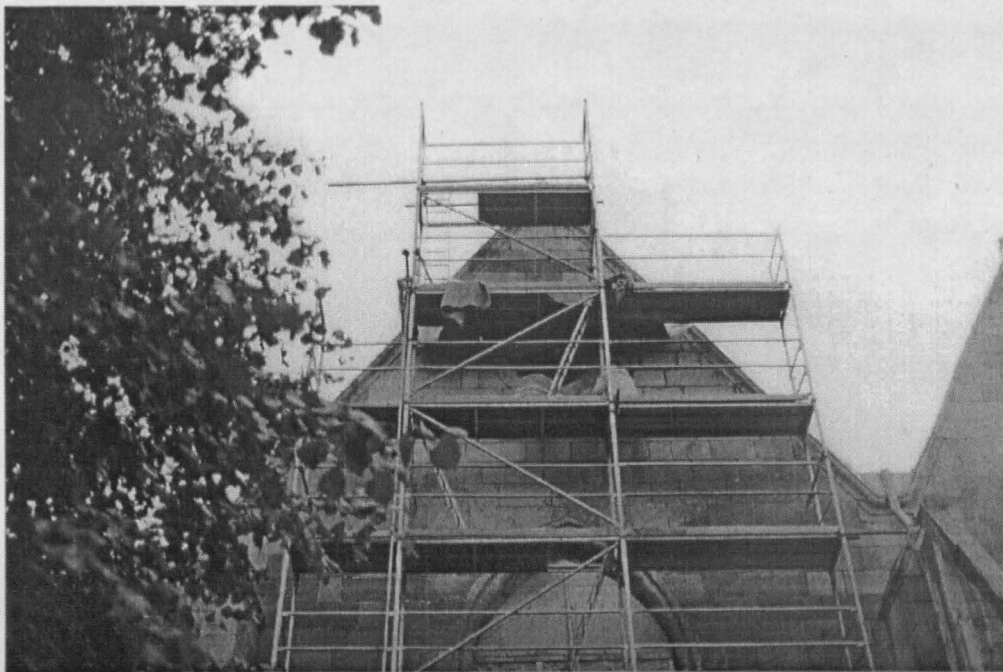
Bild 7.7: St. Johannis Ellrich, eingerüstete Musterfläche /35/

Die o. g. Untersuchungen mit modifizierten Faserstopfmörteln ergaben für die untersuchte Sanierungsaufgabe eine besondere Eignung der Kombination Mörtelsystem *HGJ_{EL}*/Deckmörtel Re. Zur weiteren Erprobung wurde im September 1994 eine Musterfläche im Giebel des nördlichen Querhauses angelegt (siehe Bild 7.7 und Bild 7.8). Zunächst wurden die Fugen in eine Tiefe von mindestens 2 cm mittels Trennschleifer von lockerem Mörtelmaterial befreit und ausgeblasen. Nach einer Kartierung der erzeugten Fugentiefen und Vornässung erfolgte der Einbau des chargenweise hergestellten Fasermörtels mit einem preßluftbetriebenen Bildhauerhammer, wobei die äußeren 1,5 bis 2 cm der Fugentiefe freigehalten wurden. Der verbleibende Raum wurde nach eintägigem Abklingen der ersten Hydratationsphase des Fasermörtels bei Nachbehandlung mit befeuchteten Jutebahnen und Folie mit Deckmörtel Re mittels Fugenkelle verfügt. Anschließend erfolgte eine zweiwöchige Nachbehandlung der Musterfläche /35/. Nach Beendigung der Mörtelnachbehandlung erfolgte die Instrumentierung von acht Induktiven Wegaufnehmern (siehe S. A25). Die Wegmessungen erfolgten bis Januar 1997.
